シーズヒータの腐食（応力腐食割れ）

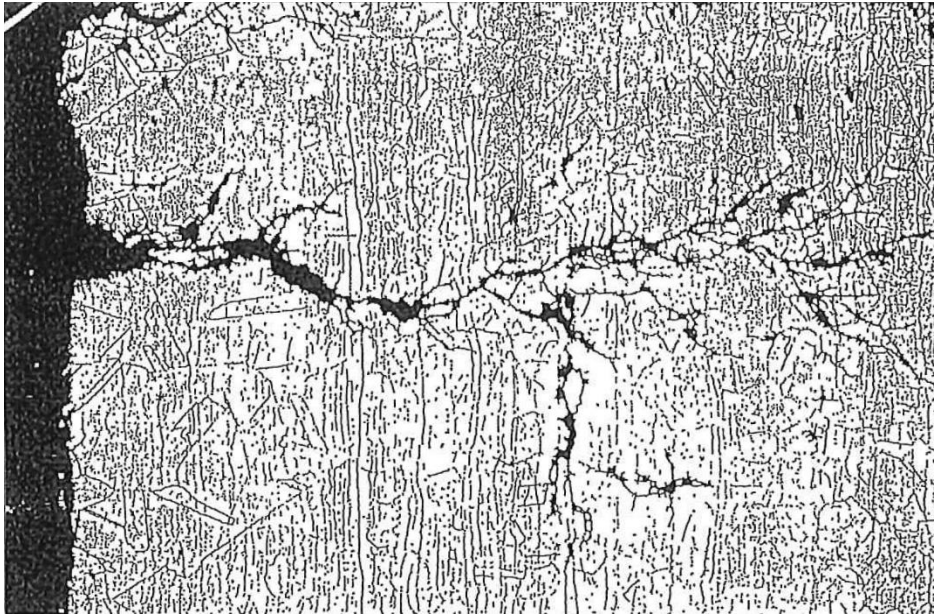
2. 応力腐食割れの顕微鏡写真

孔食を起点とした貫粒性応力腐食割れの顕微鏡組織

割れ起点となる孔食の発生を防ぐことにより大多数のものは防ぐことができますが、使用条件によってはNi量の高い高級鋼種やMoを多く含む鋼種の使用を考慮する必要があります。

- ①溶接等の熱影響による粒界腐食を起因とする粒界性応力腐食割れを防ぐために炭化物の析出が少ない**低炭素鋼**を使用する。(SUS316L、AH-1、INC800 等)
- ②ヒータ表面を出来るだけ清浄にする。(スケール等の除去)
- ③ヒータパイプの残留応力の除去。(応力除去の熱処理等)
- ④使用環境の改善（溶存酸素の除去、塩化物イオンの濃度低下、使用温度を低くする等）
- ⑤モリブデン（Mo）を含有し、**すぐれた耐応力腐食割れの特性がある** SUS316L を使用する。
